NPO法人道普請人ケニア事務所およびルワンダ事務所における 夏季インターンシップ

文責 新城 政昂

修士課程1年

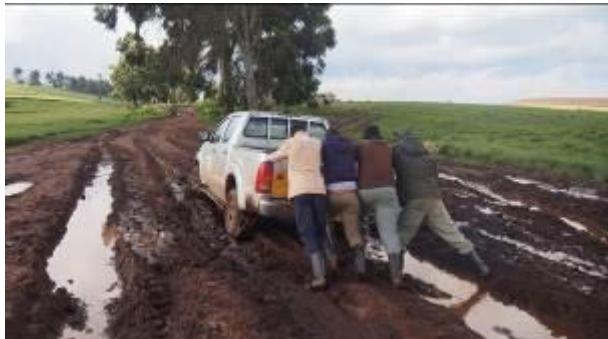
ケニア共和国では、未だに未舗装の道路が多数存在し、雨季になると泥濘化し通行不可となる道路が多く存在している（写真1）。本現場は、ケニア共和国ナリュキ地区ケニア山付近に位置し、COREケニアスタッフ、現地農民グループとともに、土のう工法を用いた道直しを実施した。土のう工法は、福林・木村¹⁾によって開発された、十分締固められた土のうが有する大きな耐荷力を利用した未舗装道路の補修工法である。土のう袋に粒度分布のよい土が中詰めされた状態とする。十分詰め締固められた土のうに外力が作用すると、中詰め材は正のダイレイタンシーを起こすが、これを土のう袋が拘束し引張強度が発揮されるため、土のうは高い強度を発現する。土のう袋を補修箇所に敷き詰め、表層にグラベルを被せる。この作業と並行し、排水経路と側溝を作る。これにより、雨季でも泥濘化せず高い耐久性の道路にすることができる。資材の調達、費用負担や土のうの作製、設置といった一連の作業は、COREケニアスタッフと共に行った。

写真1 身動きが取れず協力して推し出す姿

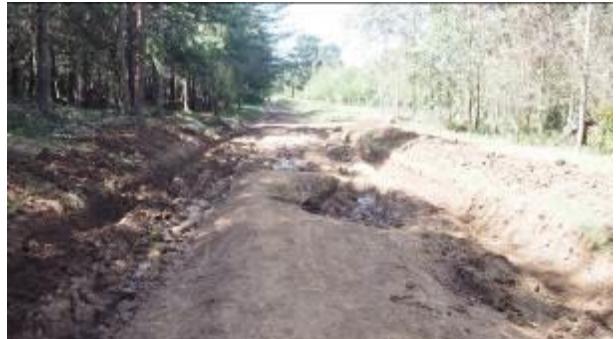
当該事業地では、現場付近に植生に適している土地がある。しかし、写真2に示す通り、その植物を輸送するために重要な道路が通行不可能な状態となっている。収穫物を市場へと輸送できず、収入を得

写真2 施工前の状態

写真2に示す通り、施工対象の道路は通行が困難な状況である。雨季に未舗装の道路を通過すると、部分的に深い轍が形成され、車両が通過するとタイヤがスリップして抜け出せない、という現象が度々生じている。そこで、土のう工法を用いて通行性を確保すること、側溝を作製し排水機能を確保することを目標とした。以下に、施工過程を示す。

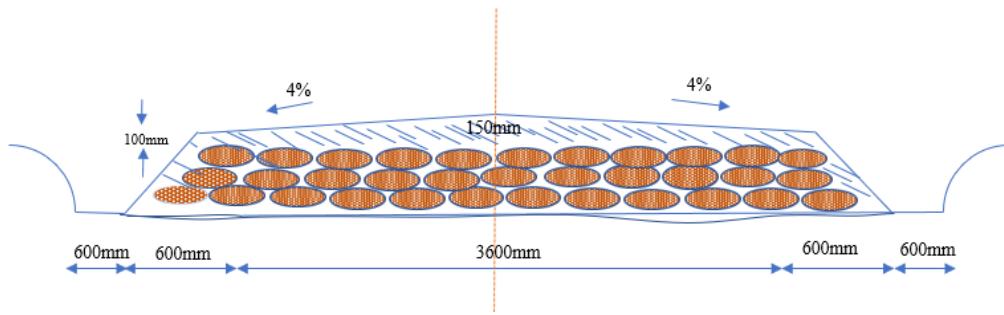
施工実施人数は、CORE ケニアスタッフ4人に加えて、現地農民グループ20名を足した計24名である。施工総距離は36mである。農民グループの住まいと本現場の距離が離れているため、帰宅時間を考慮し、施工時間は午前8時30分より午後2時30分までとした。施工に必要な資材は事前にCORE ケニアにより調達されていた。また、本事業の概要を表1、施工断面図は図1に示す。CORE ケニアは専門家として参画しており、現地事業コーディネーターはKenya Forest Services Officeにより務めて頂いた。

図1 施工断面写真

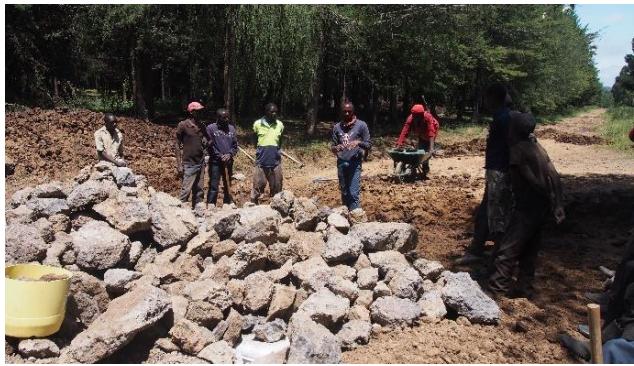
作業グループは、土のう袋を締固める班、土のうの運搬を行う班、側溝や排水路を作製する班（**写真3**）に分かれた。排水路の部分は、下層部に粒径の大きい石を敷き詰めた後、粒径の小さな石を敷き詰めた。これにより、道路の排水性を高めることができた。

写真3 排水路作製班

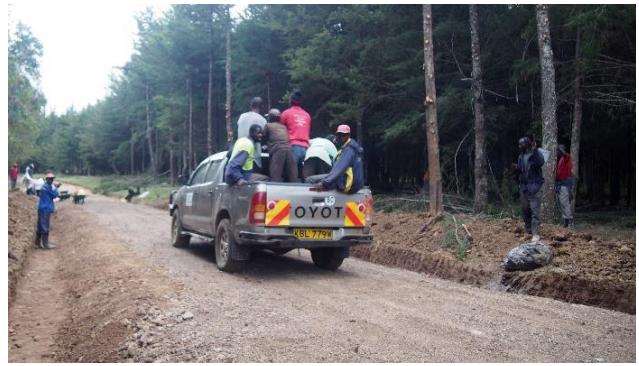
最終日は、路面・側溝の整備に加え、排水溝を作製した。農民グループの人々の作業は、初日から変わらず非常に精力的であり、作業速度も初日に比べ速くなっていると感じた。作業終了後、通行可能であるか確認するため、数回施工箇所を試験走行した結果、問題なく走行できることを確認した（**写真4**）。

写真4 施工完了後

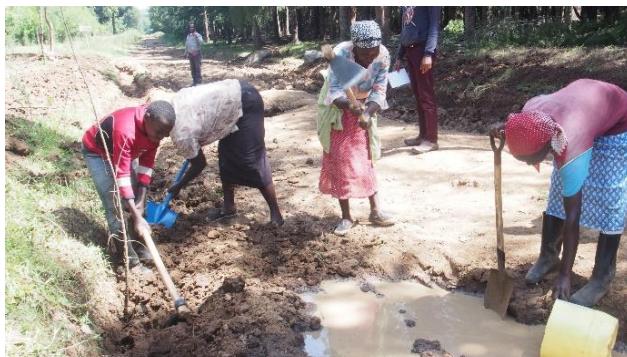
水たまりの除去作業

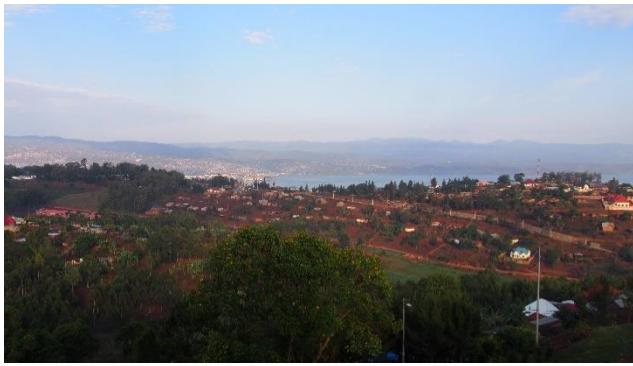
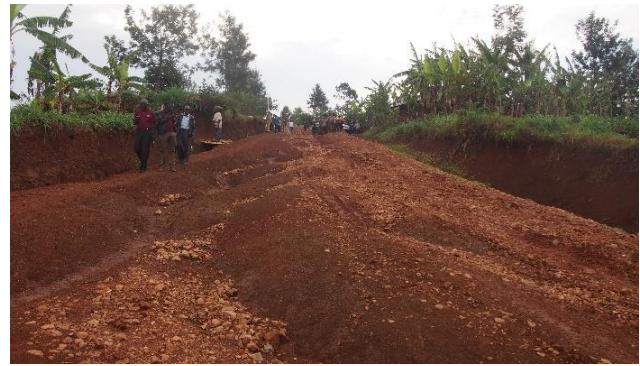
ルワンダ共和国は、東アフリカに位置する内陸国である。国土は、草原と多数の丘陵で構成されている（写真9）。ルワンダ共和国も、ケニア共和国と同様に、未舗装の道路が多数存在している。そのため、雨季になると、全国各地の村落の病院や学校へのアクセスが絶たれる事態が頻繁に発生している。また、ルワンダ共和国では、数多くの坂道が存在しているため、車両による轍のみならず、雨水の流水により地盤が徐々にえぐり取られ（写真10）、通行不可能な道路になることがある。毎年雨季になると、道路が通行できるのか、できないのかが住民たちにとって、大きな関心事の一つとなっている。本施工現場では、ケニア共和国でも使用した土のう工法を用いて施工を行った。また、今回の雇用は若年層の人々を対象とした。若年層の人々を雇うことにより、道普請人の理念である「医療と教育、自立の機会の提供」を実現することが可能である。現地の若者グループに道路整備に関する技術を身に付けてもらい、最終的には建設会社を設立し、現地住民の収入を向上させることが道普請人の目指す一つの目標である。

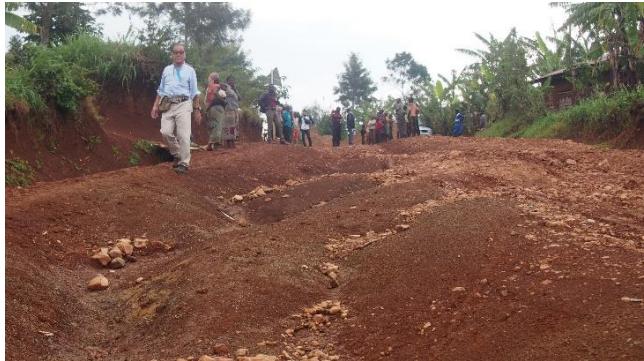
写真11に示す通り、施工対象道路は通行性が失われており、車両の通行が困難な状況である。ガションガ地区の施工現場は、地域の人々が病院へアクセスする際に使用される非常に重要な道路であり、雨季になると使用できない現状を改善したいという地域住民からの要望があった。現場の特徴として、車両が原因で生じた轍よりも、雨水の流水によりえぐられた箇所が原因となり、通行性が損なわれてい

ることが挙げられる。急勾配の斜面が原因となり、雨季を迎えると大量の雨水が表層の地盤を徐々に運び出しているのである。本施工現場では流水経路が固定されており、一部の箇所のみ局所的にえぐれている。そのため、排水方法には細心の注意を払う必要があった。加えて、ガシュンガ地区では、急勾配である坂道に対し、土のう工法が適用できるか不明である、というもう1つの問題があった。この問題は、渡辺専門家が最も懸念していた問題であり、渡辺専門家及びCOREルワンダスタッフにより、幾度となく話し合いが実施された（写真12）。

写真 11 施工前の現場（ガシュンガ地方）

施工実施人数は、COREルワンダスタッフ1名、インターンシップ生である谷さん、現地若者グループ20名の計22名である（写真13）。総施工距離は60mである。ガシュンガ地方での施工は、勾配10%程度の坂道に対し、土のう工法が適用できるのか判断しなければならなかった。度重なる議論の上、本施工現場ではセメントとグラベルを混合させ、強度を高めた土を、特に勾配が急な箇所に対して使用した。また、土のう工法は補修が必要なスポットのみを対象とし、適用させた。渡辺専門家は、施工終了から数か月後には、土のう袋が剥がれているのではないかと懸念しており、COREルワンダスタッフに施工完了後も現地住民と定期的な連絡を取り合い、現場の状況を確認するよう要請した。COREルワンダスタッフには、この要望を快く受け入れている。施工は、若者グループを3グループに分け、グループごとに毎日のノルマを与え、作業が効率よく進行するよう工夫されていた。また、各グループ1～3名の女性があり、ジェンダーバランスも考慮しながらの作業となった。

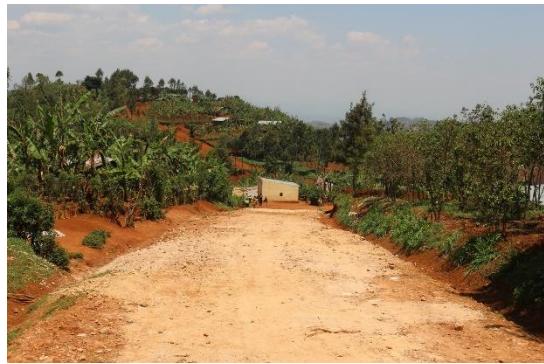
本施工期間中、ルシジ地区では晴れの日が続き、日々炎天下の中での作業となった。また、斜面上での作業であったため、グラベル・土のう袋の運搬に時間要した。加えて、現場付近は市場が遠く、物資を調達するのに時間が必要であった。そのため、作業当初の効率は芳しくなかった。しかし、COREルワンダスタッフの積極的な声掛け、的確な指導により、作業が進行するに連れて、徐々に作業効率が良くなつたと感じた。このように、現場が一丸となり、道路作製に精を出した結果、最終的に素晴らしい道路が完成した（写真14）。

写真 14 施工完了時

本施工現場は、ガシュンガ地方・ギフング地方の 2 つの場所の道直しを実施した。この 2 つの現場は、地域の人々にとって非常に重要な道路であるが、雨季になると使用不可能になるのが常に悩みの種となっていた。そのため、本施工現場は早急な改善が求められており、土のう工法を用いて道路の補修を行った。総施工距離は、ガシュンガ地方 60 m、ギフング地法 63 m の計 123 m である。ガシュンガ地方では斜面上に土のう工法を用いているため、車両通過時に表層が剥がれやすく、最終的に土のうが破壊する可能性がある。そのため、施工完了後の定期的な状態確認が重要となる。同様に、ギフング地方でも雨季には表層が剥がれやすくなるため、定期的な確認が必要となる。CORE ルワンダスタッフにより、表層が剥がれ、土のう袋が破壊した際の対処方法は、若者グループおよび地域の人々に説明されており、継続的なメンテナンス活動が行われる予定である..

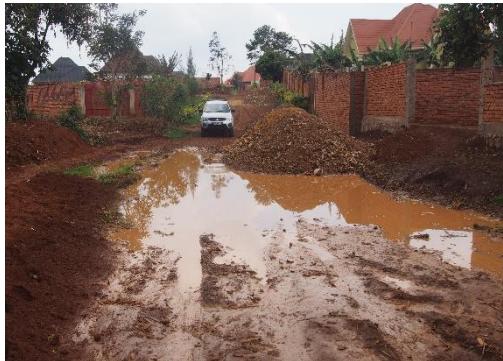
ギフング地方では、施工現場の両側が坂道となっており、降雨が発生すると最深部に雨水が流れ込み、大きな水溜まりが生じる。そのため、雨季には車も人も通れないほどの状態となる（写真 15）。本施工現場は学校や市場へと通じる重要な道路として、現地の人々に認識されており、住民からの早急な改善が望まれていた。渡辺専門家と CORE ルワンダスタッフは、排水路をどのように作製するかが最も重要な問題点であると捉えており、お互いに密に連絡を取り合い、問題の解決方法を模索していた（写真 16）。

写真 15 施工前の状態（ギフング地方）

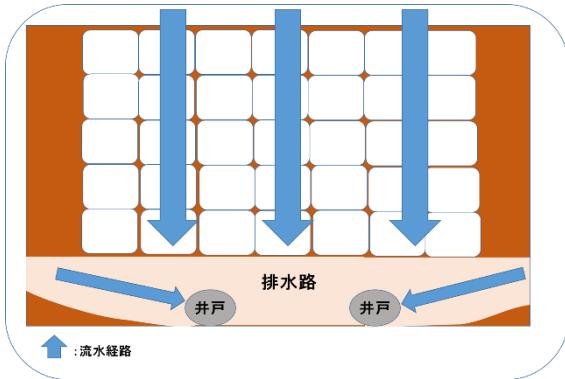
施工実施人数は、CORE ルワンダスタッフ 2 人に加え、現地若者グループ 20 名を足した計 22 名である。総施工距離は 63 m である。本現場は、排水路の形成が最大の問題とされており、図 2 のように施工された。図からも分かるように、2 つの井戸を設置し、排水経路を固定することにより、雨季でも排水できるように施工している。井戸建設の際、透水層まで掘り出すことにより、雨季には流れてきた雨水が地盤中を分散するように工夫している。また、本施工現場では作製した道路の下層部に大きめの石を敷き詰め、透水層を作製することにより、排水性を高めている。さらに、道路に勾配を作製するために土のう袋を、3 層、2 層、1 層とスポットによって、使用個数を変化させている。このように勾配を作製することにより、雨水を井戸の方へ導き、更なる排水性の向上を目指した。施工中は、午前中に比較的重作業である締固め作業や土のう袋の運搬などを実施し、体力的に厳しくなる午後は土のう袋作製などの軽作業を行った。長時間の肉体労働であったため、休憩は各自の判断により適時取っていた。定期的に休憩を皆で同時に取る方法もあるのではないかと提案もしたが、現地についてより詳しい CORE ル

図 2 排水方法

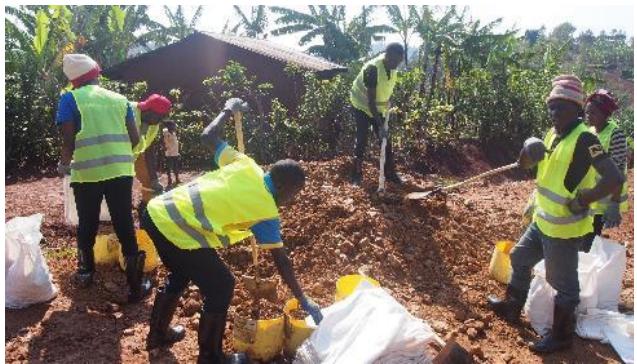
土のうを作製する姿

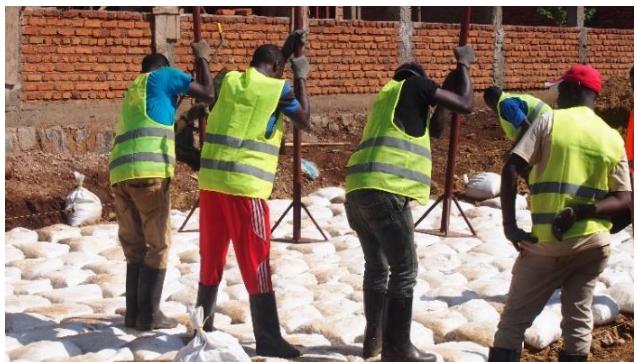
土のうのコンパクション作業

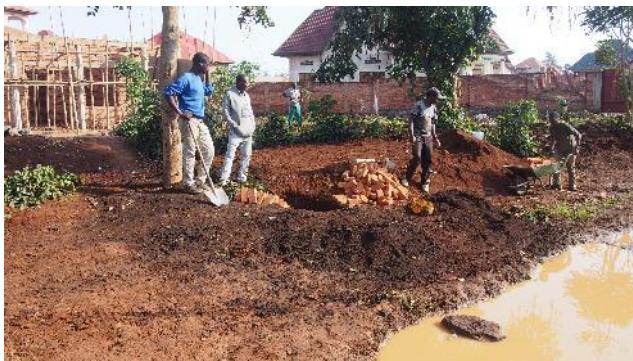
井戸の作製作業
